СООБЩЕНИЕ от ПРАВЛЕНИЯ ТСЖ

Результаты обследования фасада и межпанельных швов жилого дома, расположенного по адресу: ул. Лебедянская д.38 ТСЖ «Загорье 1».

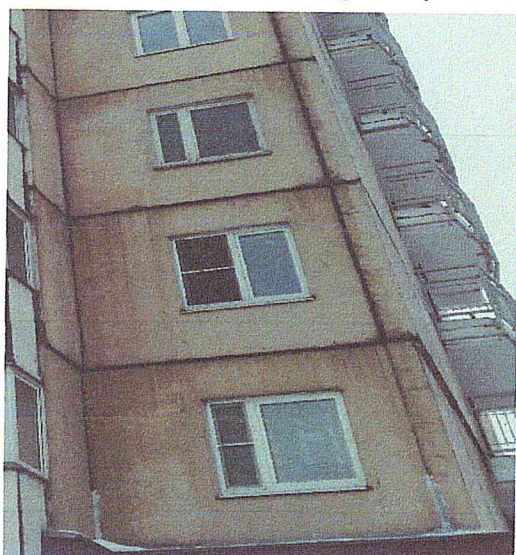
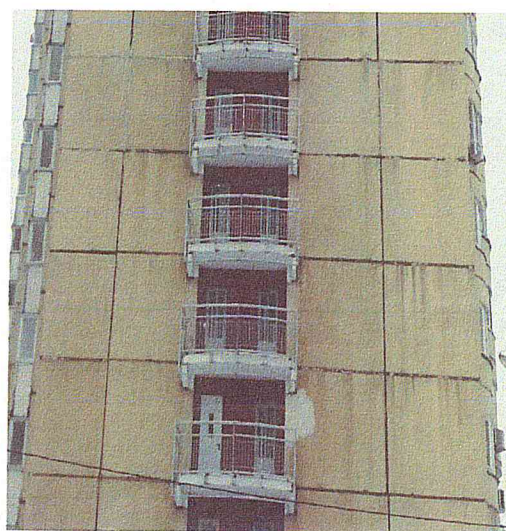
- Из-за ветровой и атмосферной нагрузки имеет место разрушения герметизирующего слоя мастики на швах, смыв фасадной краски и как следствие потеки по фасаду здания.

- Выполнить удаление старого герметика с поверхности шва.
- Выщемка (расчистка устья шва и удаление старого утеплителя)
- Наполнение полостей/пустот внутри шва вспененным герметиком (монтажной пеной). Средняя ширина устья шва 30-50 мм.
- Укладка в устье шва утеплителя "Вилатерм" Средняя ширина устья шва 30-50 мм.
- Произвести очистку (помывку) и обработку фасада с последующей грунтовкой под покраску.

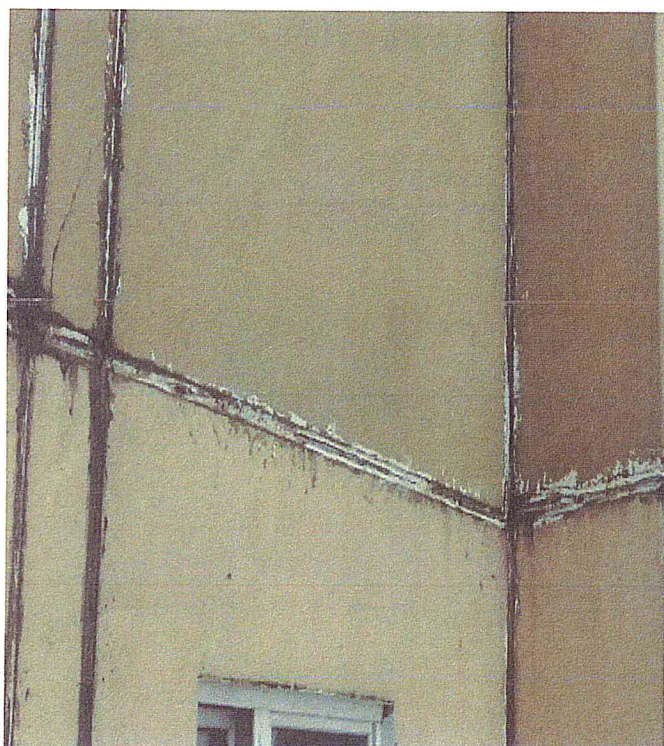
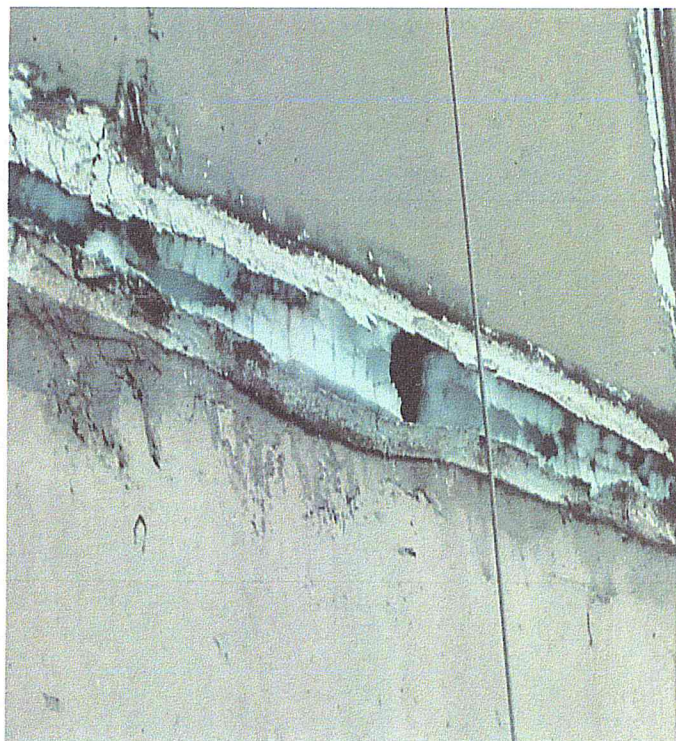
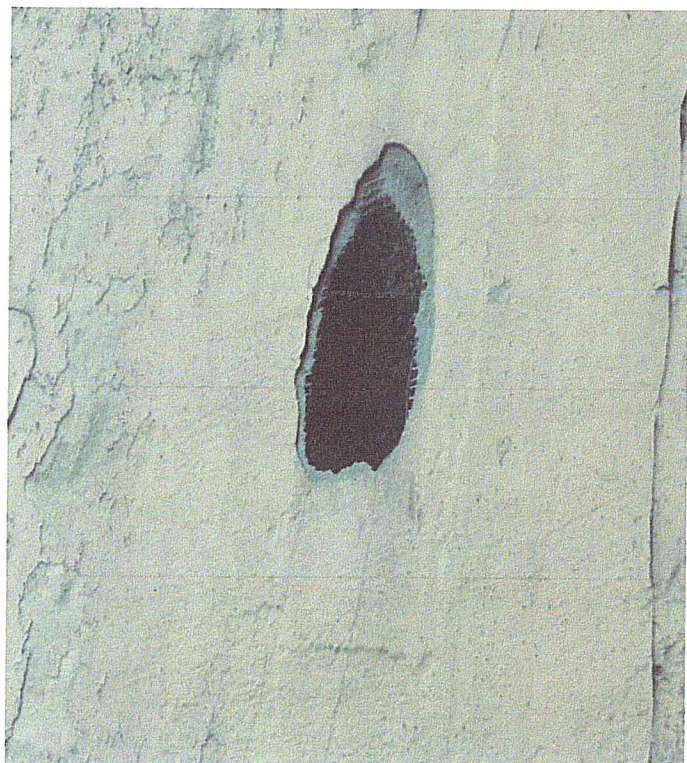
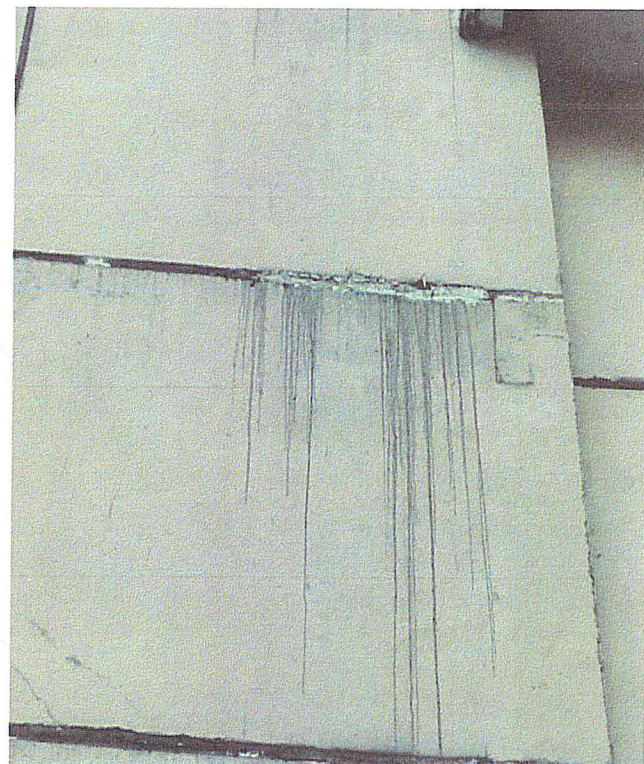
- Межпанельные швы разрушены, это неизбежно приведет к разрушению плит фасада, проникновению влаги в помещения и образованию грибка (плесени) на стенах жилых и подсобных помещений.

Общее состояние всех швов не удовлетворительное. Практически на 100% швов нарушена герметизация, так как старая герметизирующая мастика полностью утратила свои свойства, что отчетливо видно, как на фотографиях, так и визуалью на фасаде.

Для предотвращения протечек межпанельных швов, а также недопущения последующего разрушения бетонных плит и прочих Ж/Б конструкций строения необходимо выполнить ремонт межпанельных швов на всех этажах ,что составляет 100% швов и произвести следующие строительные-ремонтные работы:

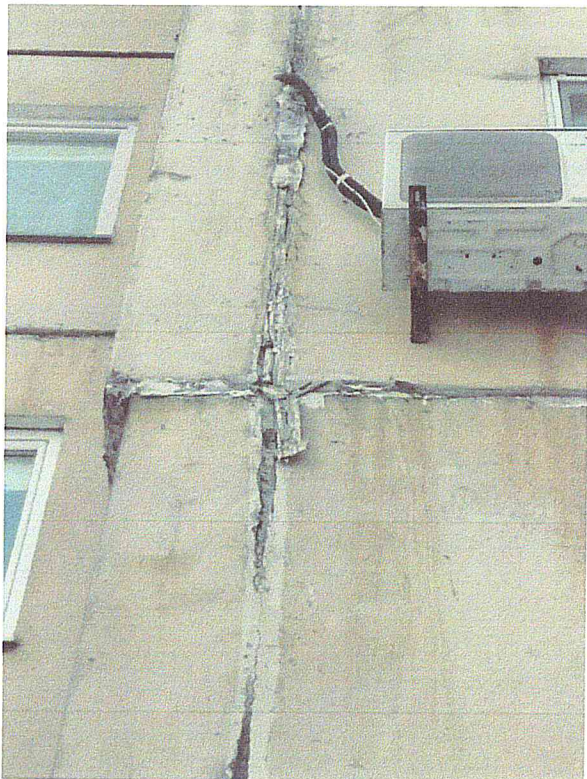
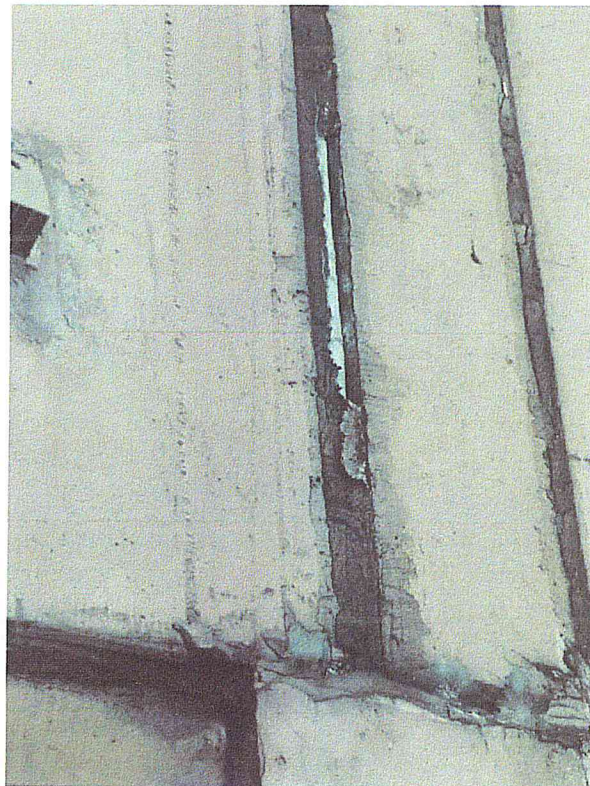
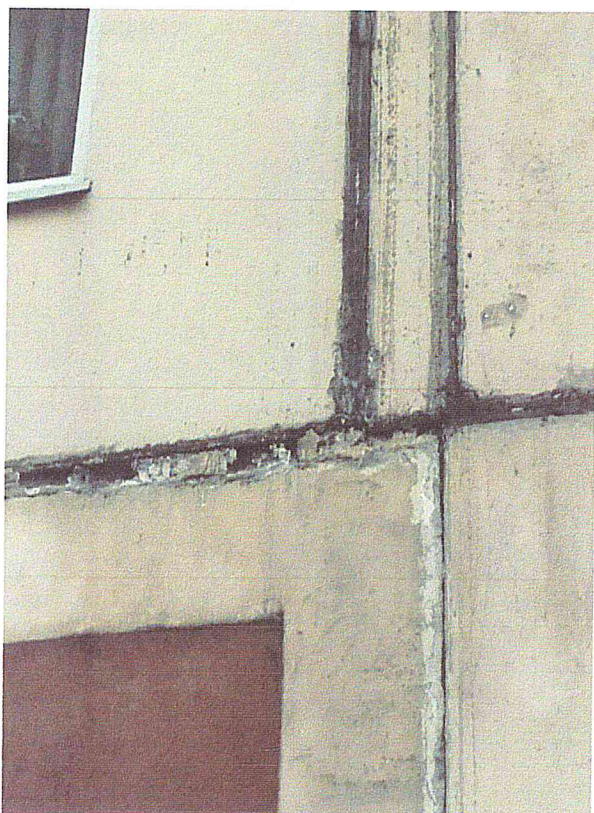
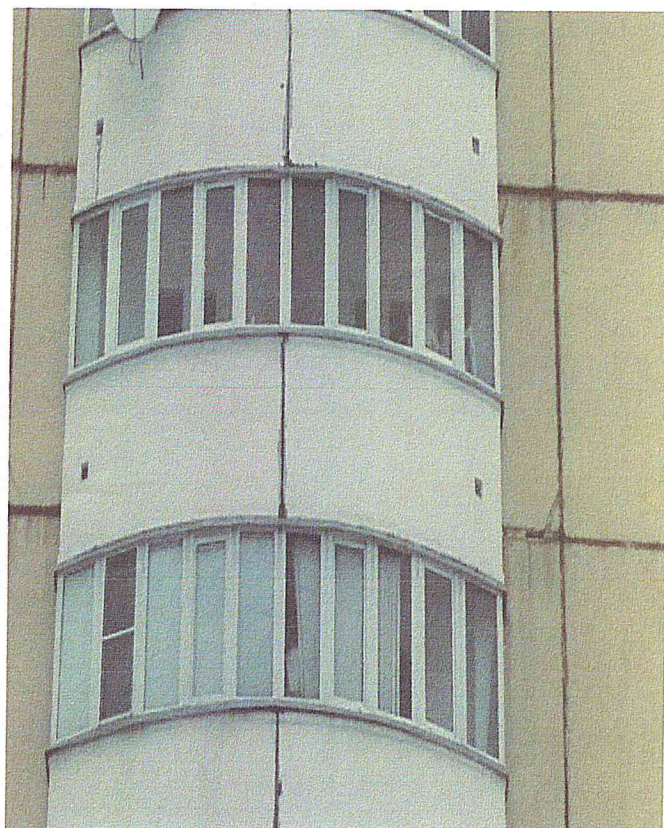
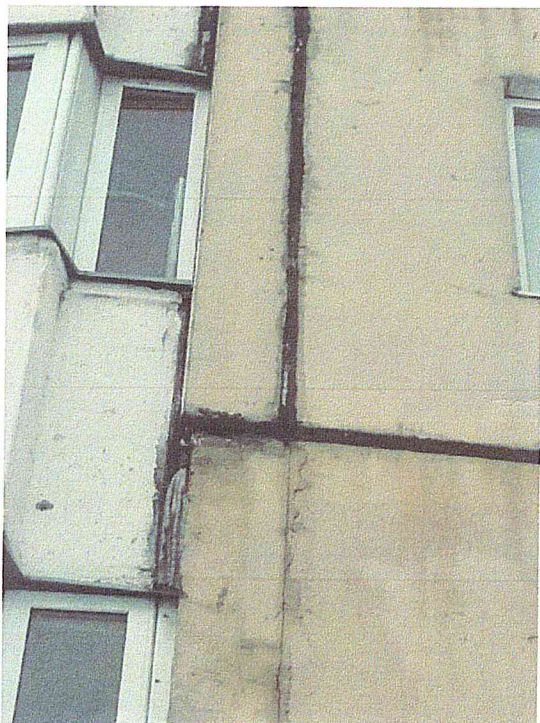
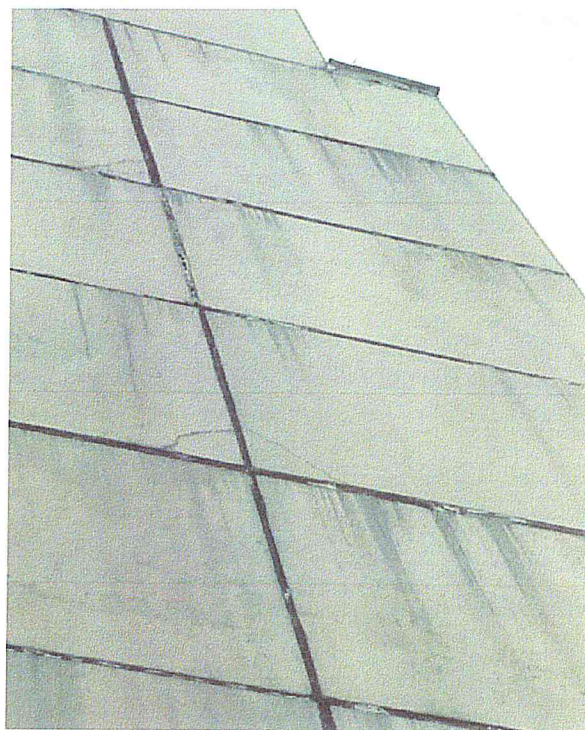
- В теплоизоляционном покрытии на уровне второго этажа имеются трещины и отверстия. На лоджиях и балконах полностью отсутствуют герметизирующие швы. Количество швов, подлежащее капитальному ремонту 100 %.
